Forschungen zum Kloster Walkenried – 3-D-Vermessung und Bauforschung

Florence Fischer / Christian Seitz / Clemens Ludwig

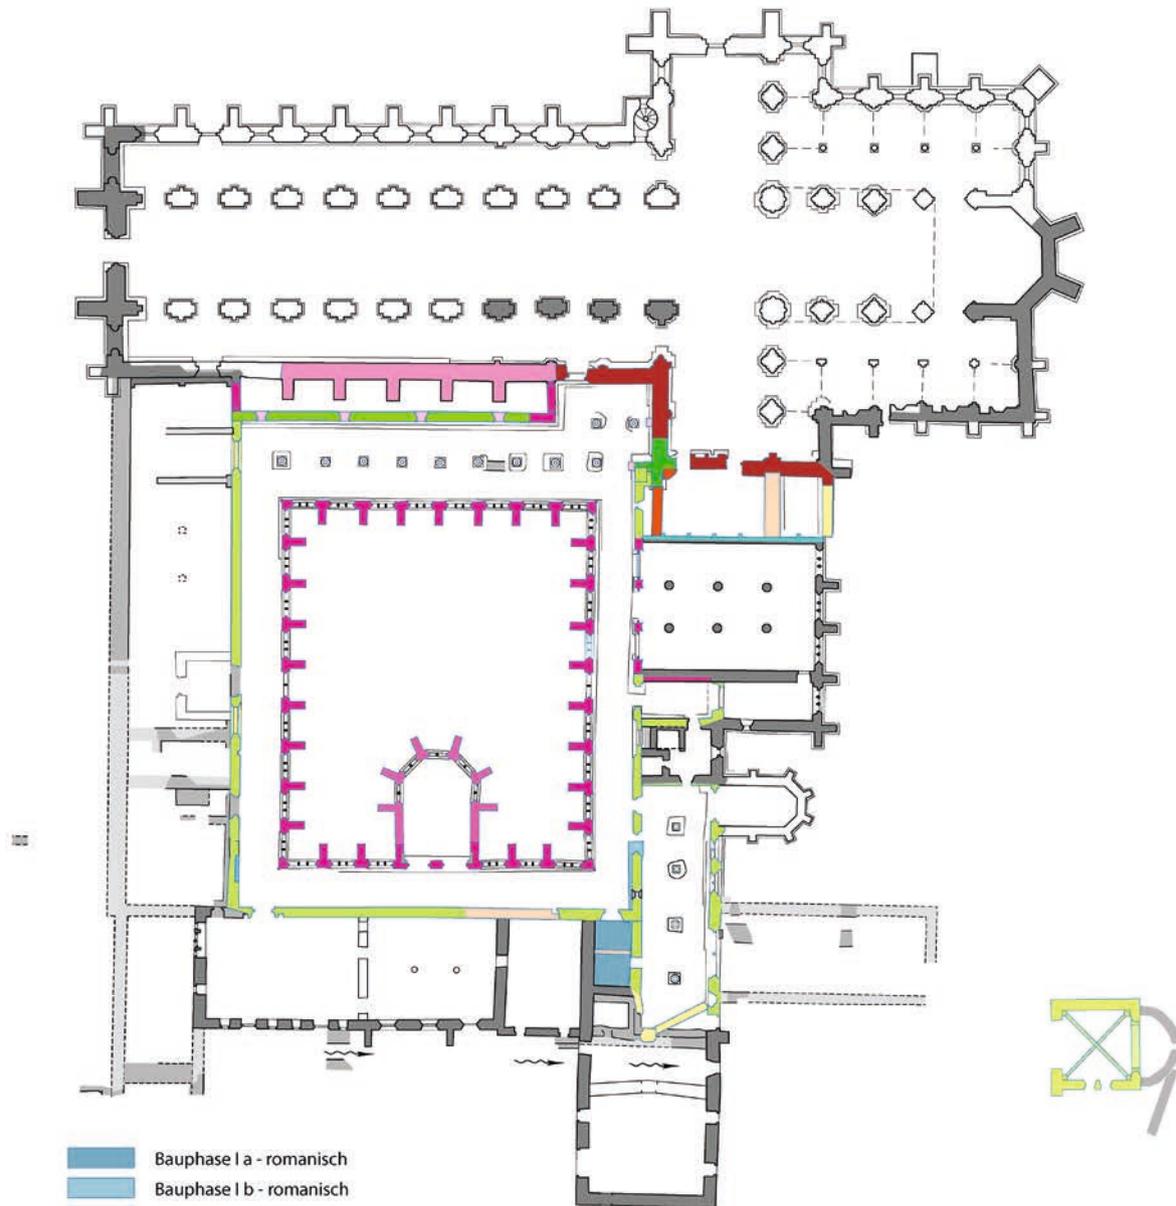
- Bauphase I a - romanisch
- Bauphase I b - romanisch
- Bauphase I c - romanisch
- Bauphase II - romanisch / frühgotisch (vor 1207/1209)
- Bauphase III - frühgotisch (nach 1207/1209)
- Bauphase IV a - frühgotisch (1210-1220)
- Bauphase IV b - frühgotisch (1210-1220)
- Bauphase V a - frühgotisch (1200-1220)
- Bauphase V b - frühgotisch (1220-1230)
- Bauphase VI - frühgotisch / hochgotisch (um 1240)
- Bauphase VII - hochgotisch (1240-1250)
- Bauphase IIX a - hochgotisch (um 1250)
- Bauphase IIX b - hochgotisch (um 1250)
- Bauphase IX - hochgotisch (1240-60)
- Bauphase X - hochgotisch (1270-1290)
- Bauphase XI - spätgotisch (um 1500)
- Bauphase XII - neuzeitlich (nach 1525)
- Bauphase XIII a - modern (19. Jahrhundert)
- Bauphase XIII b - modern (20. Jahrhundert)

Walkenried, Zisterzienserabtei, Grundriss mit Bauphasen
 Plan: Matthias Untermann (UNTERMANN 2001, Farbtafel VII, ergänzt durch die orthografische Aufnahme von Christian Seitz, LDA Niedersachsen 2020.
 Bearbeitung: Florence Fischer
 November 2020

Walkenried, ehem. Zisterzienserkloster. Bestandsplan der Klosteranlage mit Eintragung der im Sommer 2020 identifizierten Bauphasen innerhalb der Klausur (Grafik: F. Fischer, ehem. Institut für Europäische Kunstgeschichte Universität Heidelberg).

Zur großen Überraschung hat sich bei den Bauuntersuchungen gezeigt, dass einige romanische Klostergebäude sowohl in der räumlichen Verortung als auch bezüglich ihrer Baugestalt neu gedacht werden müssen (Abb. S. 84). So konnten im ausgehenden Mauerwerk der gotischen Klausuranlage – anders als zunächst erwartet – an verschiedenen Stellen romanische Strukturen in zum Teil beachtlichem Umfang ausgemacht werden. Allerdings ist dabei zu berücksichtigen, dass das bloße Denken in »romanisch«, »gotisch« und vielleicht noch »hochgotisch« wohl kaum der historischen Realität entsprochen hat. Wie allzu oft bei genauerer Betrachtung in Klosterräumen erkennbar,

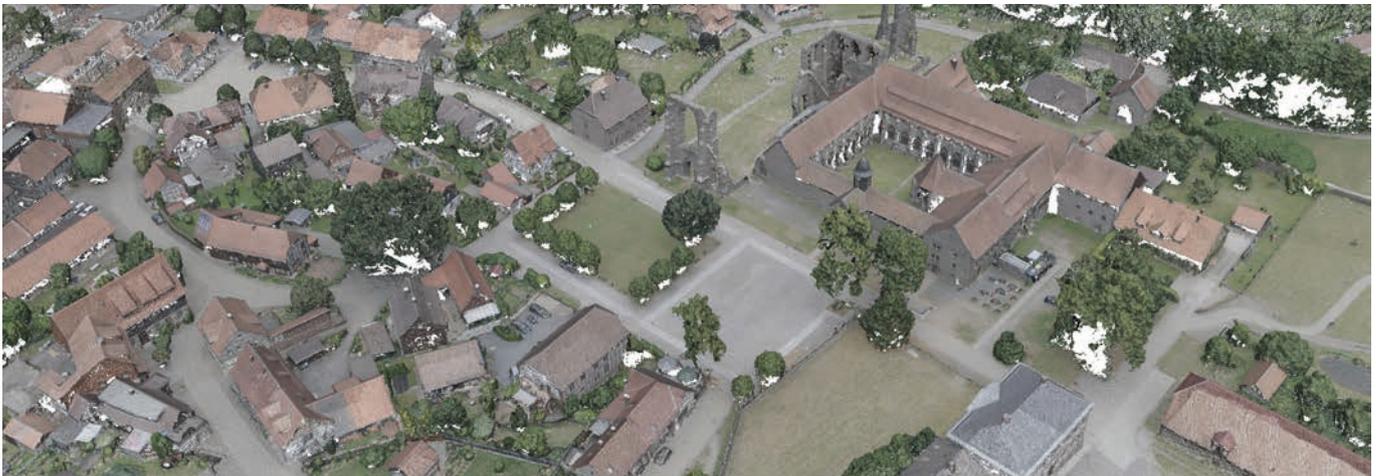
Walkenried, ehem. Zisterzienserklster. 3-D-Modell der Klosteranlage (»Punktwolke«) auf Grundlage der Drohnenbefliegung, Ansicht von Südwesten (Grafik: C. Seitz, LfD Hessen).

stellung des 3-D-Modells ist dabei eine das gesamte Objekt abdeckende fotografische Aufnahme. Diese wurde in Walkenried im Sommer 2020 durch Mitarbeiter des NLD durchgeführt, wobei über 10.000 Bilder aufgenommen werden konnten. Im Innenraum der Klausur erfolgte die Dokumentation vom Boden mit Stativ, von Leitern sowie von einem fahrbaren Gerüst aus, das ortsansässige Handwerker kurzfristig zur Verfügung gestellt hatten. Die Aufnahme der Gebäudehülle und der umliegenden Bebauung innerhalb des Klosterbezirkes wurde mit einer Drohne (UAV) sowie durch bodengebundene Fotografie vorgenommen. Besonders kompliziert war die Erfassung des Kreuzgangs mit seinen vielen plastischen Konsolen und Kapitellen, wie allein schon die Anzahl der dort aufgenommenen Fotos deutlich macht (ca. 8.000 Stück). Um das 3-D-Modell später exakt geographisch positionieren zu können, wurden im gesamten Kloster im Vorfeld der Dokumentation Kontrollpunkte vermarktet, die später mittels Tachymeter und globalem Navigationssatellitensystem (GNSS) eingemessen wurden. Die Arbeiten konnten dank des Entgegenkommens der Leitung im ZisterzienserMuseum Kloster Walkenried bei laufendem Museumsbetrieb durchgeführt werden – der Einsatz der modernen Technik wiederum führte bei den Museumsgästen erwartungsgemäß zu Nachfragen und wurde umgehend in das Führungsprogramm integriert.

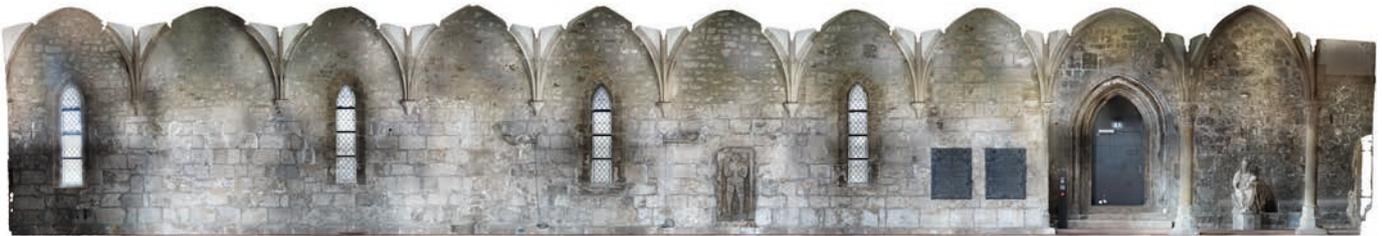
Walkenried, ehem. Zisterzienserkloster. Abrollung einer Wandfläche im nördlichen Kreuzgangflügel (Grafik: C. Seitz, LfD Hessen).

Die Berechnung der aufgenommenen Fotos bis hin zu einem digitalen Modell der Klosteranlage war ein zeitaufwendiger Prozess, der sich über mehrere Wochen hinzog. Ohne sich in technischen Details verlieren zu wollen, sollen die einzelnen Verarbeitungsschritte an dieser Stelle kurz umrissen werden: Aus den vielen Einzelaufnahmen entsteht zunächst eine »einfache Punktwolke«, die nachfolgend georeferenziert und anschließend durch weitere Berechnungen verdichtet wird (»dichte Punktwolke«). Im nächsten Schritt wird die Punktwolke zu einem aus Dreiecken bestehenden Oberflächenmodell berechnet, auf das durch eine projizierte Zusammenrechnung ausgewählter Einzelfotos eine wirklichkeitsgetreue Textur gelegt werden kann. Anschließend ist es möglich, die generierten Daten zu exportieren und orthografische Aufnahmen zu erzeugen. Im Fall von Walkenried spielten vor allem Darstellungen der Fassaden- bzw. Wandansichten eine wichtige Rolle, sodass aus der Punktwolke reliefierte Modelle der Wandflächen abgeleitet wurden, die als Grundlage für die Kartierung der Baubefunde im aufgehenden Mauerwerk dienen (Abb. oben). Das wichtigste Ergebnis der 3-D-Vermessung stellt allerdings der Grundrissplan des gesamten Baukomplexes dar, der erstmals in den nun beinahe 120 Jahren Forschung den räumlichen Zusammenhang der Kirchenruine mit dem Kreuzgang und den daran anschließenden Klausurgebäuden in korrekter geografischer Position wiedergibt. In den neu erstellten Bestandsplan lassen sich verschiedene Daten einhängen, so beispielsweise Altpläne der archäologischen Untersuchungen, deren exakte Verortung aufgrund fehlender absoluter Messwerte bislang nicht erfolgen konnte. Darüber hinaus können die 3-D-Daten zukünftig für diverse Zwecke genutzt werden, sei es für eine virtuelle Begehung, eine Animation oder als Grundlage für digitale Rekonstruktionen (Abb. S. 84). Denkbar sind auch Anwendungen im Bereich der virtuellen Realität, um

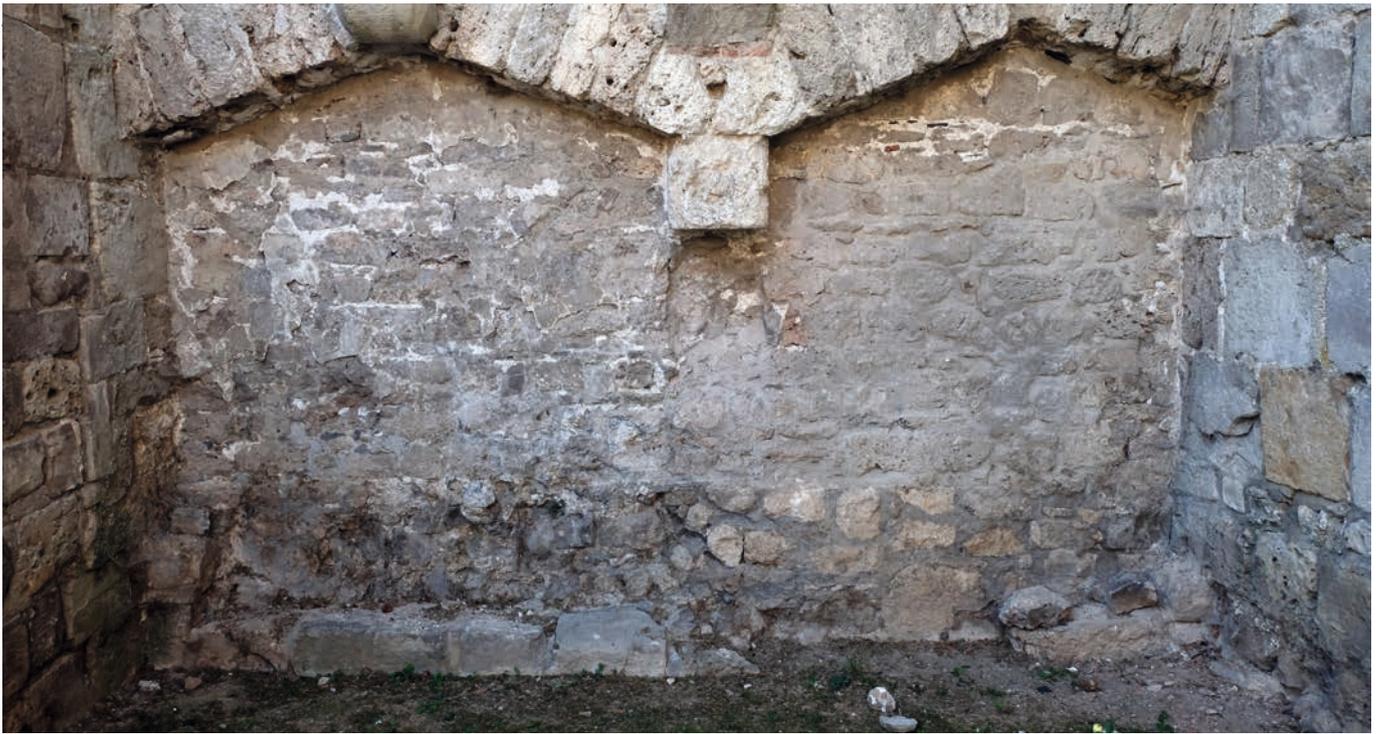
Walkenried, ehem. Zisterzienserklster. Reste der spätromanischen/frühgotischen Sakristei-Südmauer (F. Fischer, ehem. Institut für Europäische Kunstgeschichte Universität Heidelberg).

angenommen wurde, denn in manchen Bereichen (z. B. der Sakristei) finden sich Hinweise auf eine spätromanische/ frühgotische Bauphase (Abb. oben). Nicht in jedem Fall lässt daher zweifelsfrei entscheiden, ob die romanischen Mauerstrukturen auch tatsächlich zur Klosteranlage der Gründungszeit gehört haben. Um die Abfolge der einzelnen Bauphasen genauer bestimmen und in Bezug zueinander setzen zu können, fehlen jedoch an einigen Stellen noch Detailbeobachtungen. Es ist daher eine Fortsetzung der Bauuntersuchungen geplant, die – so ist unsere Hoffnung – mehr Klarheit in die komplizierte Baugeschichte der Walkenrieder Klausurbauten bringt.
